DENDROLOGISKĀ IZPĒTE

Jūrmalā, Dubultu prospektā 1
(kadastra Nr. 1300 010 2303)

ATZINUMS

par plānotās apbūves zonā esošo koku stāvokli

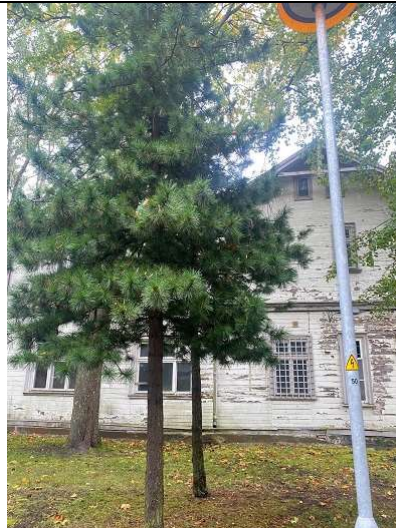
Nr.22

22	Eiropas ciedru priede (Pinus cembra)	3/15	V1	7	V	Koks jauns, simetrisks, bet aug zem liepas vainaga, tāpēc vēlams to pārstādīt.
23	Parastā zirkastaņa (Aesculus hippocastanum)	7/45	V3	7	V	Aug ielas malā pie nojaucamas ēkas, zems un kupls vainags, simetrisks, sazarots, lapojums ar rūzganiem plankumiem, cieš no raibkodes invāzijas.
